TEXTE

41/2025

# Hydromorphologische Steckbriefe der deutschen Fließgewässertypen

Ressortforschungsplan des Bundesministeriums für  
Umwelt, Naturschutz und nukleare Sicherheit

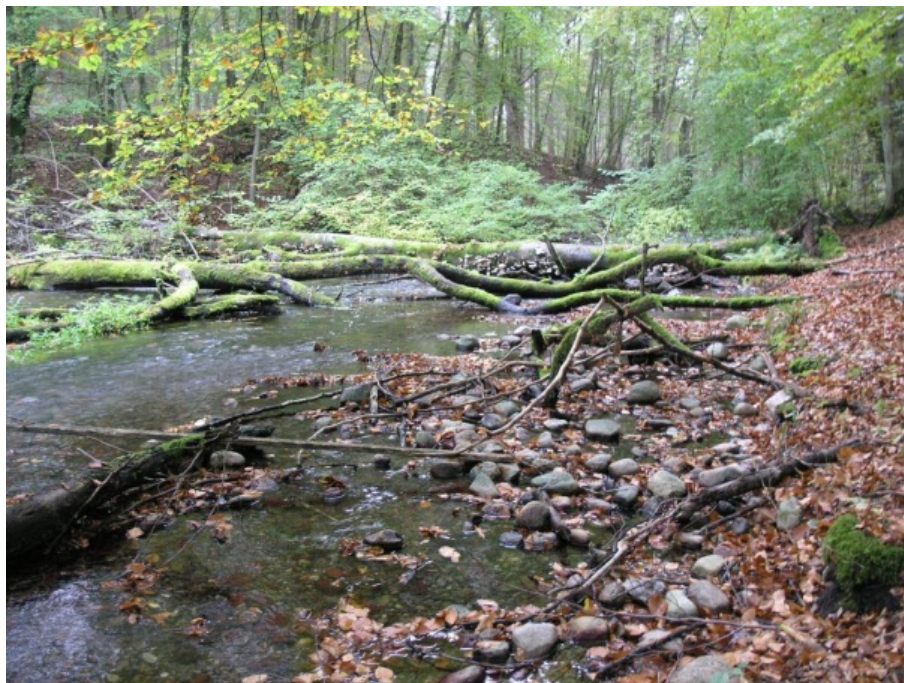
Nebel (MV), Durchbruchstal, Foto: Planungsbüro Koenzen

Im sehr guten Zustand verlaufen die kiesgeprägten Tieflandflüsse überwiegend (stark) mäandrierend und unverzweigt in einem flachen Sohlental. Mit zunehmender Gewässergröße können sich Nebengerinne ausbilden. In Durchbruchstälen des Jungmoränenlandes verlaufen die Flüsse geschwungen und unverzweigt.
