TEXTE

43/2014

Hydromorphologische Steckbriefe der deutschen Fließgewässertypen

Anhang 1 von „Strategien zur Optimierung von
Fließgewässer-Renaturierungsmaßnahmen und ihrer
Erfolgskontrolle“

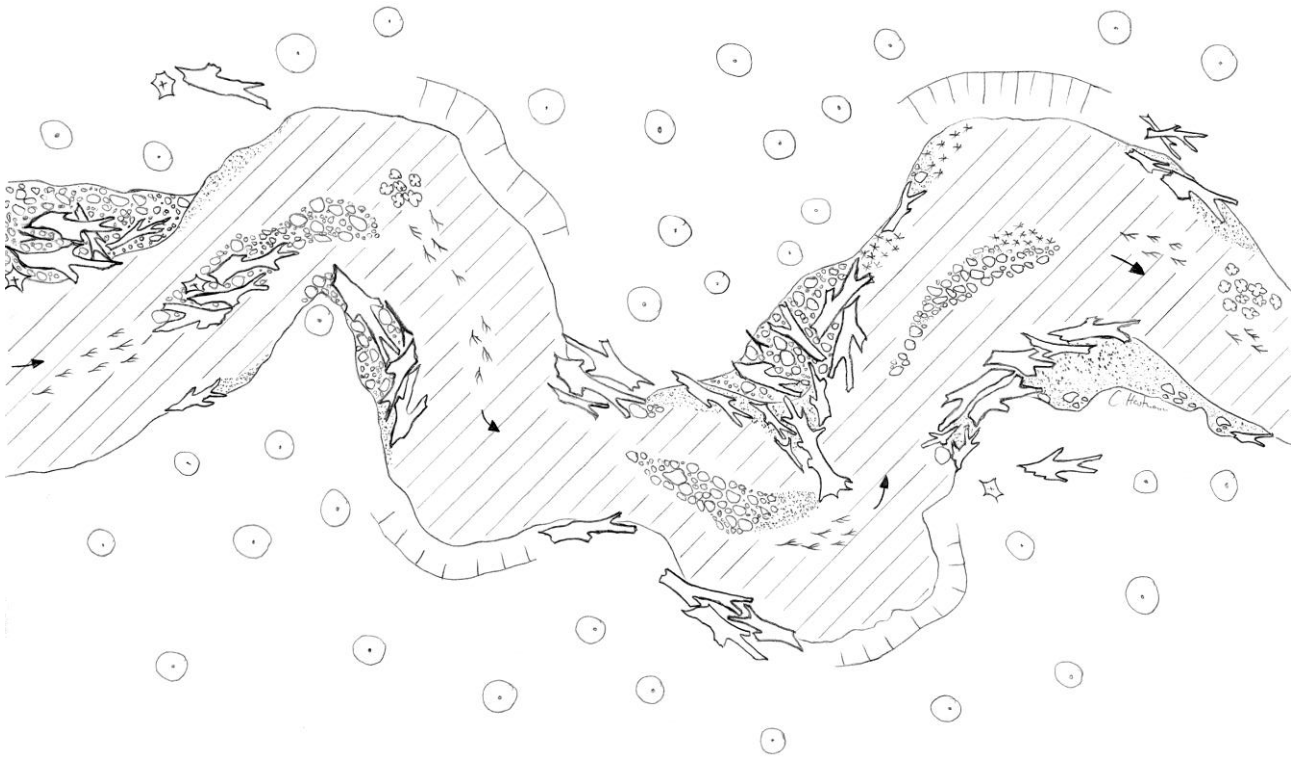
Typ 2.2: Flüsse des Alpenvorlandes

Habitatskizze für den sehr guten ökologischen Zustand (Aufsicht, Abschnittsebene)

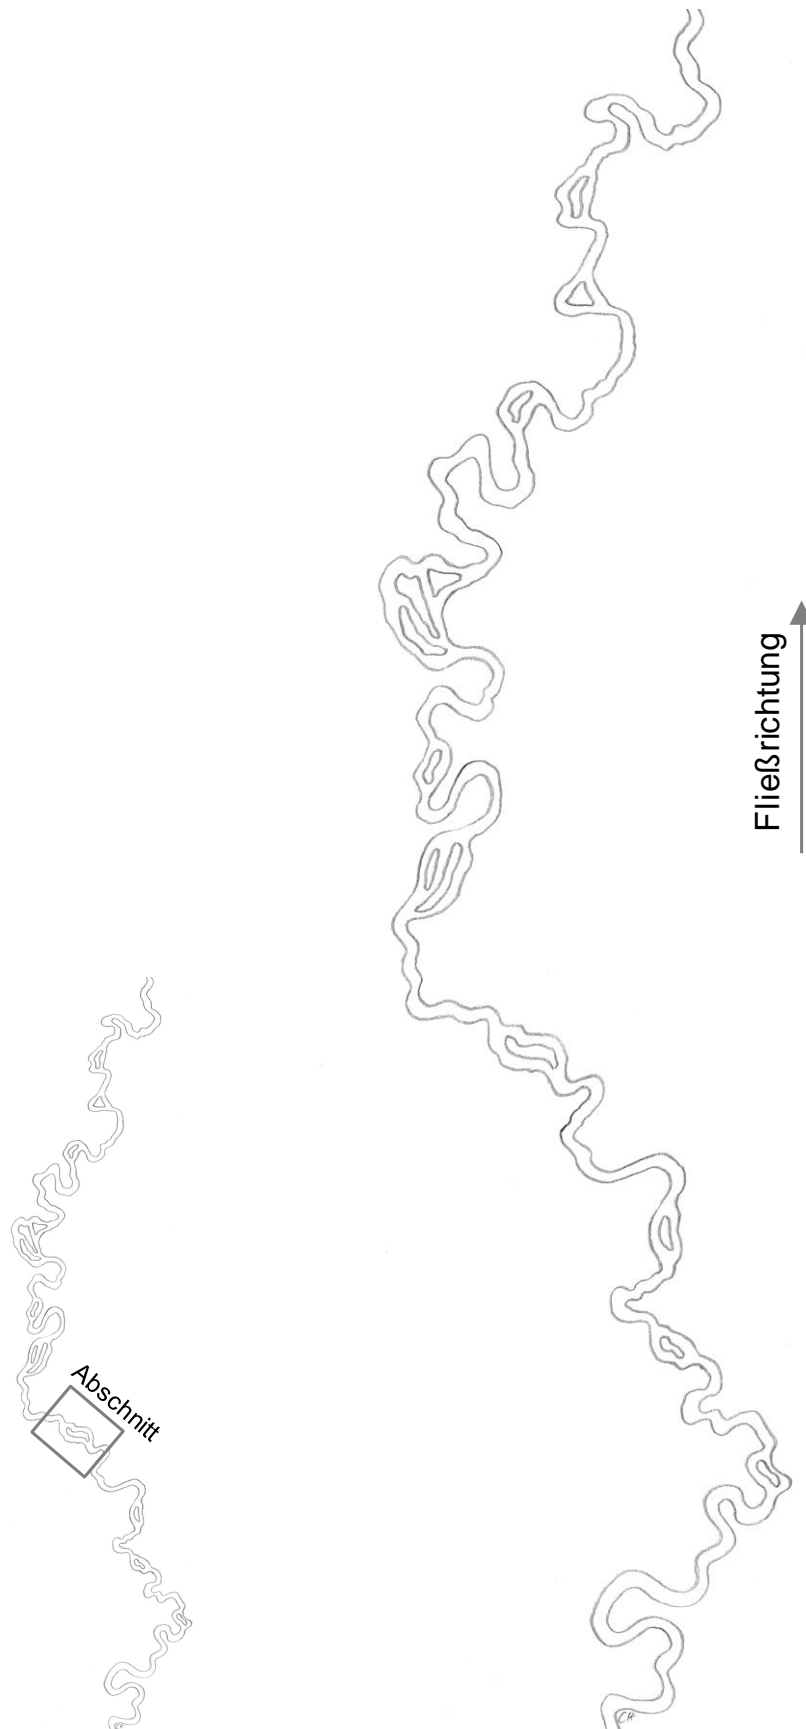
Habitatskizze für den sehr guten ökologischen Zustand (Aufsicht, Gewässerlauf)

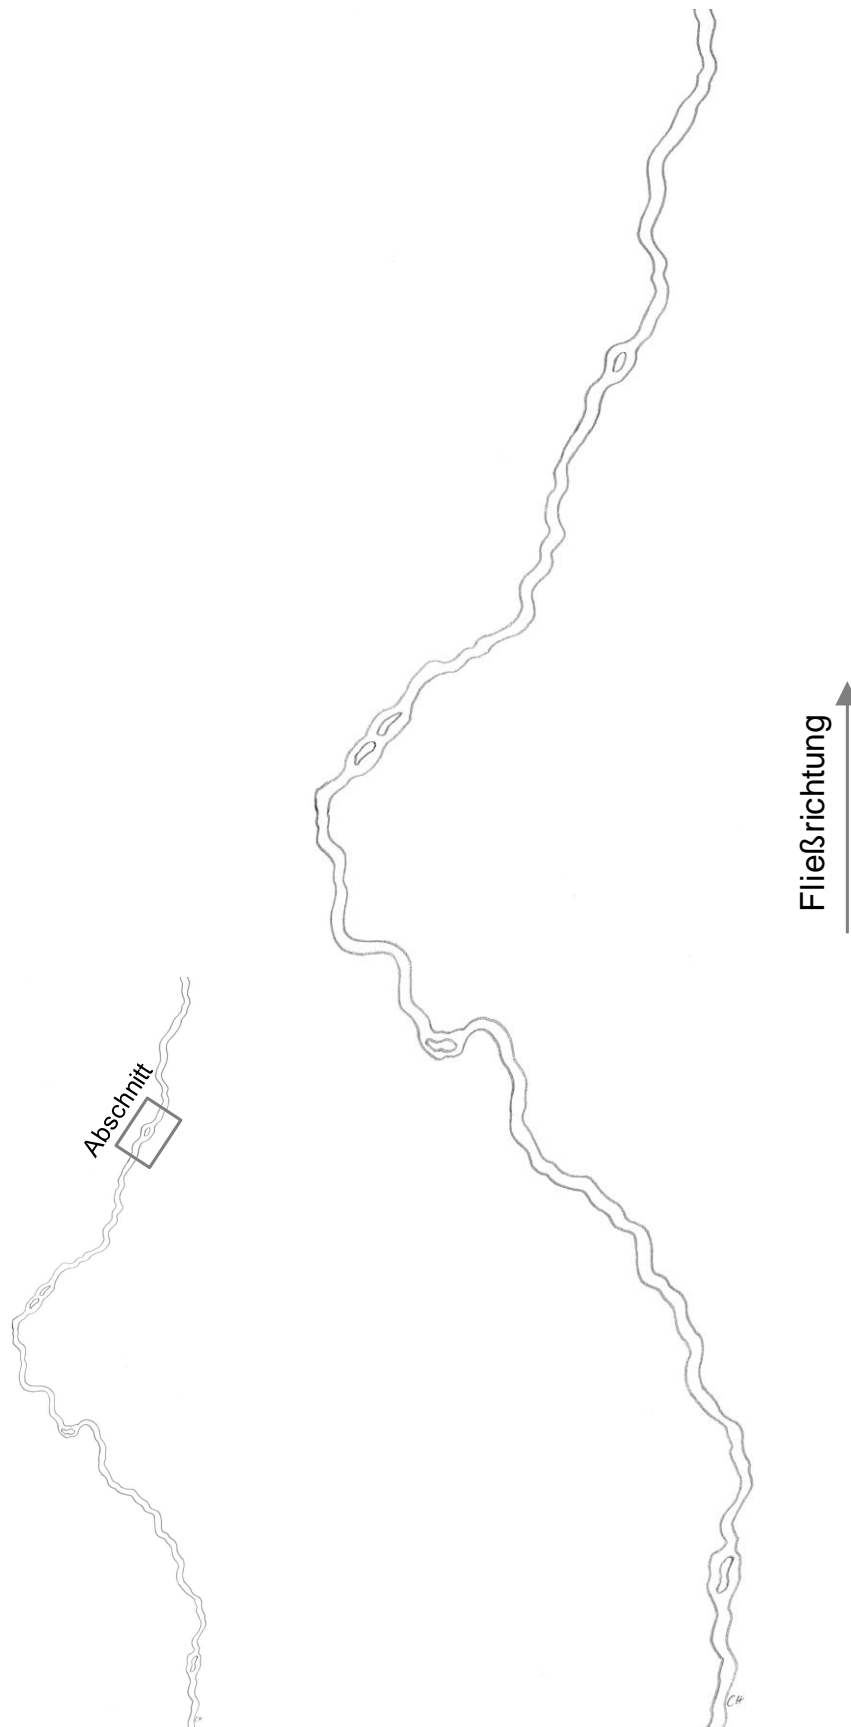
Habitatskizze für den sehr guten ökologischen Zustand (Aufsicht, Gewässerlauf)
